Selbstversuch und Erfahrungsbericht

Ich war nun drei mal Freitags zwischen 14 und 15.30 Uhr bei starkem Berufsverkehr auf der Wintersdorfer Brücke mit dem OpenBikeSensor (OBS) unterwegs.

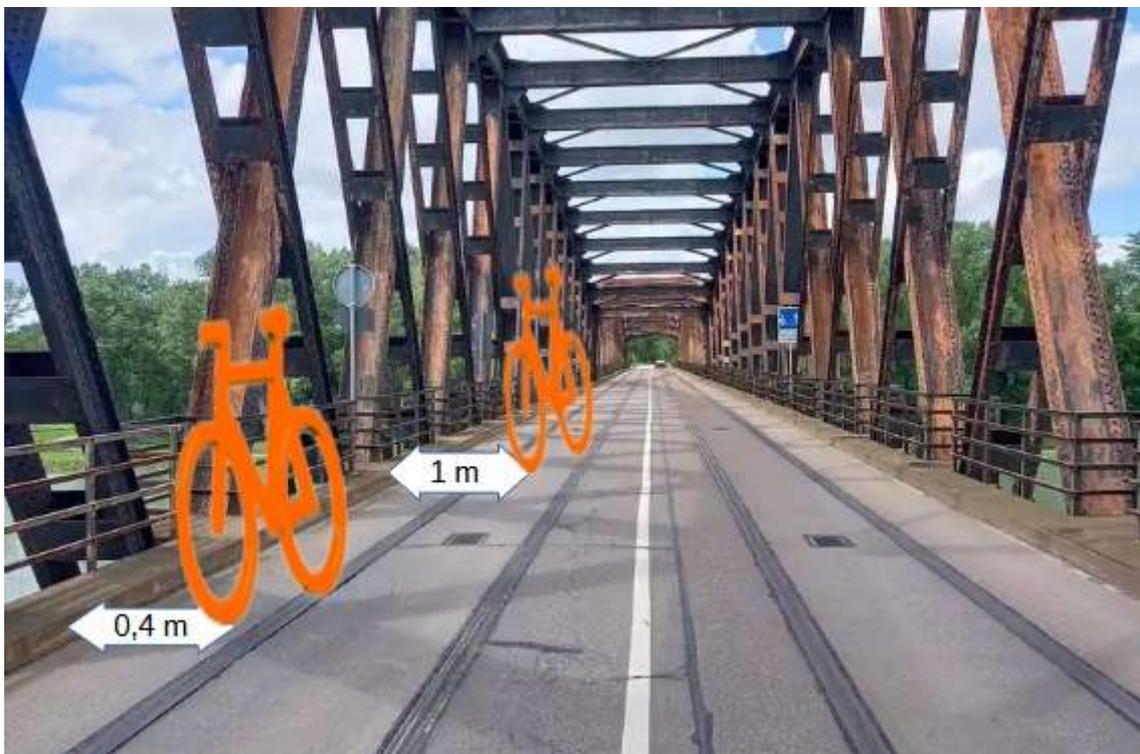
An diesem Tag bin ich etwa 40 cm vom rechten Straßenrand gefahren. Also rechts vom rechten Schienenstrang - siehe beigefügte Skizze. Die Rillenschienen sind übrigens mit Asphalt einigermaßen bodeneben verfüllt.

Schaubild Nummernkreis Schaubild: Mehr Abstand zum Fahrbahnrand ist die bessere Fahrbahnposition.

Meine Position auf der Fahrbahn bei dieser Messreihe: Links vom rechten Schienenstrang, also etwa 1 Meter vom rechten Fahrbahnrand entfernt.
